AREA

rivestimenti tecnici applicati

Specialisti in pavimenti e rivestimenti tecnici per i settori:

PAVIMENTI E RIVESTIMENTI PER AZIENDE VINICOLE

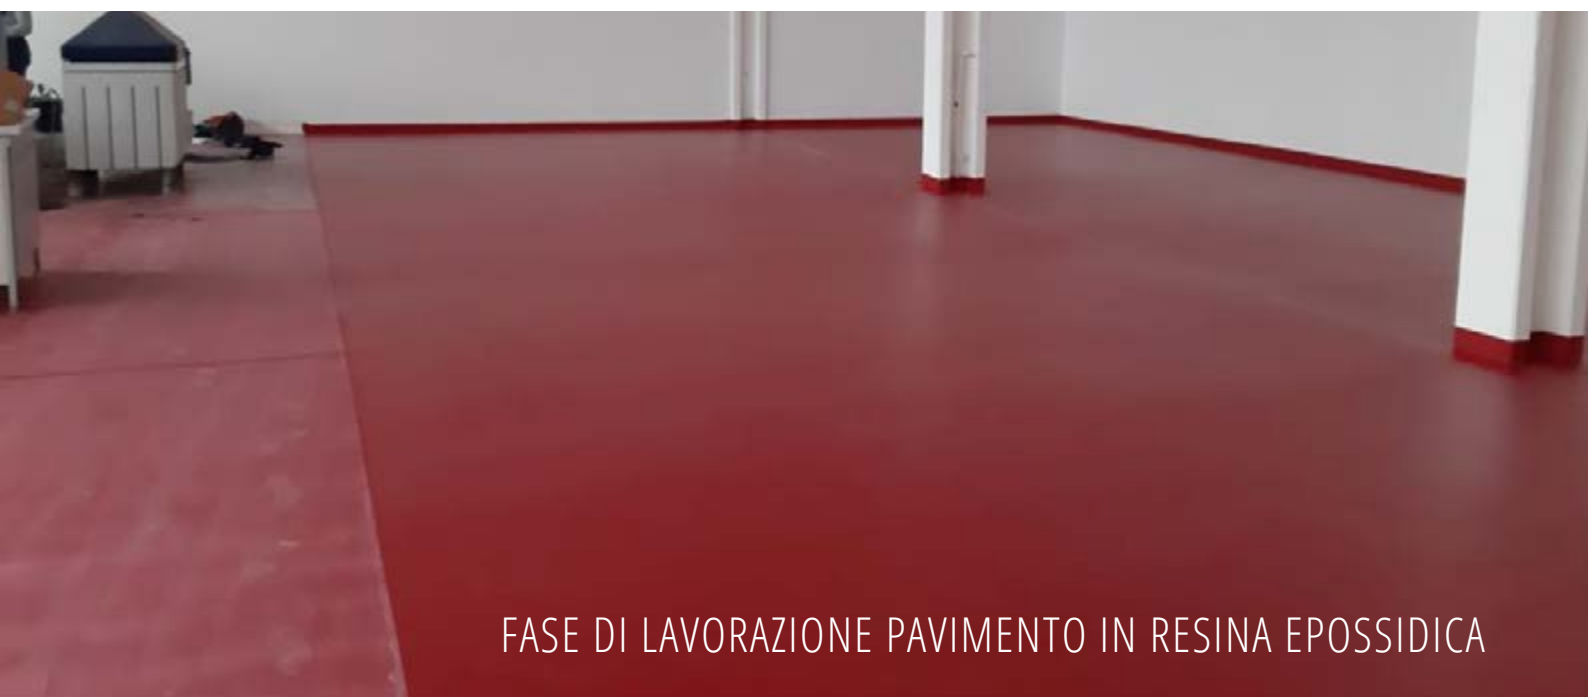
FASE DI LAVORAZIONE PAVIMENTO IN RESINA EPOSSIDICA

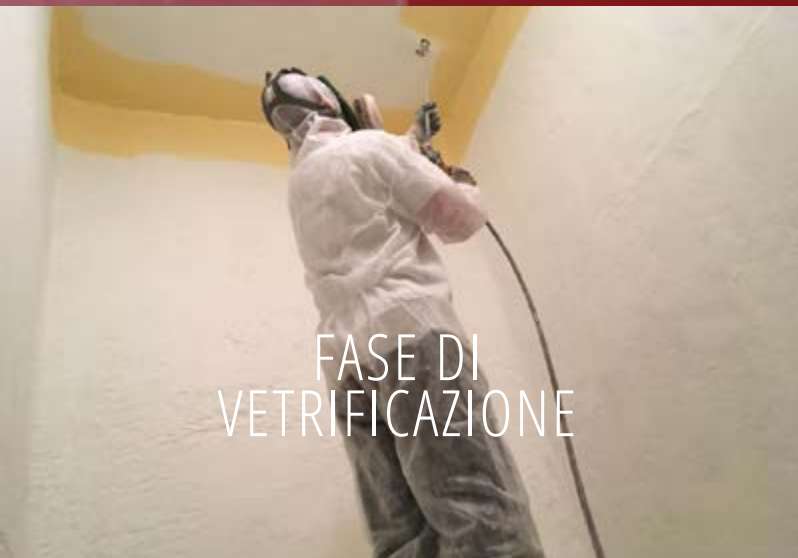
FASE DI
VETRIFICAZIONE

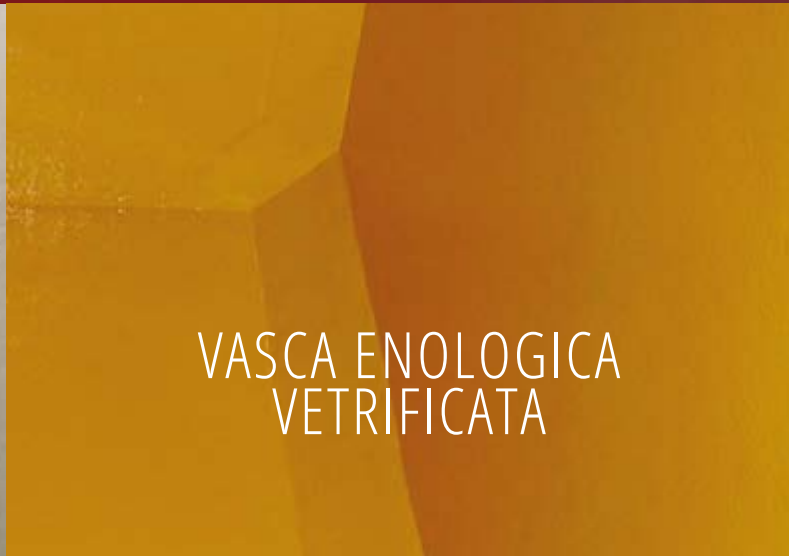
VASCA ENOLOGICA
VETRIFICATA

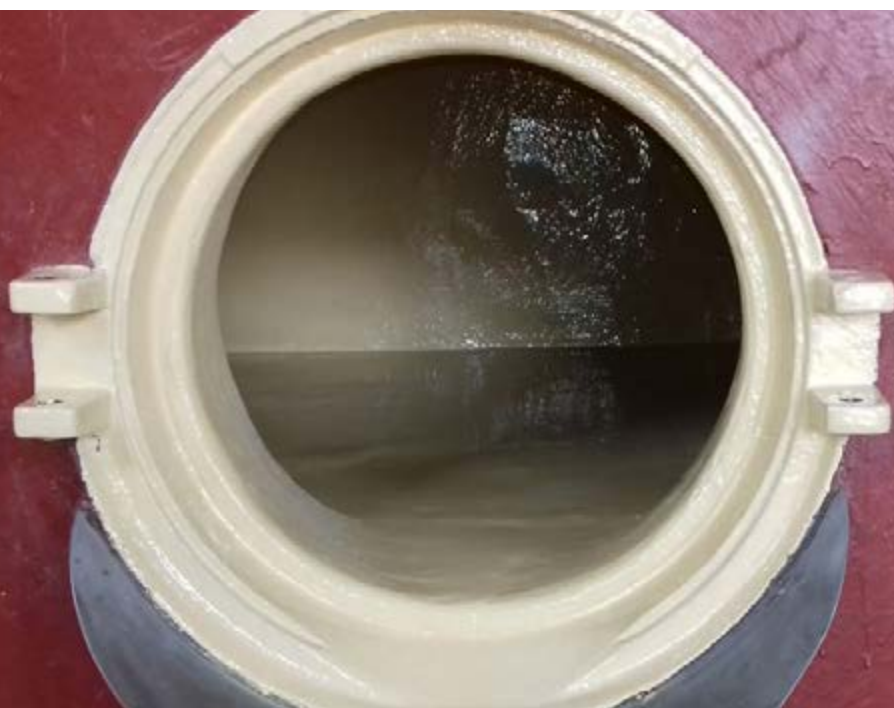
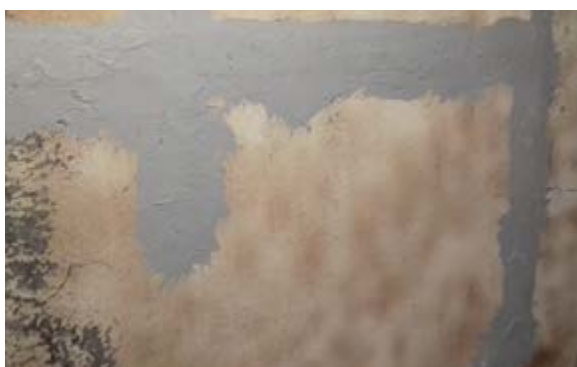
ACQUEDOTTO SANT'ANNA CASALE MONFERRATO

Lavori di sabbiatura, ripristino lesioni calcestruzzo e impermeabilizzazione con resine idonee al contatto con acqua potabile.

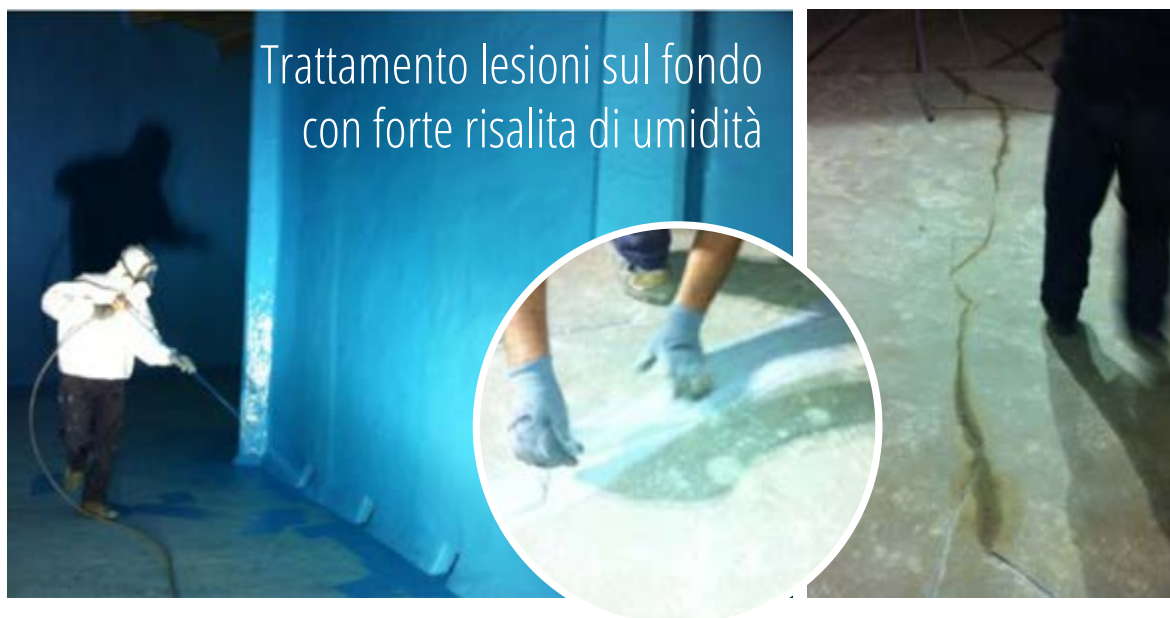
BOTTI IN CEMENTO

Ripristino botti in cemento: vetrificazione interna e verniciatura esterna

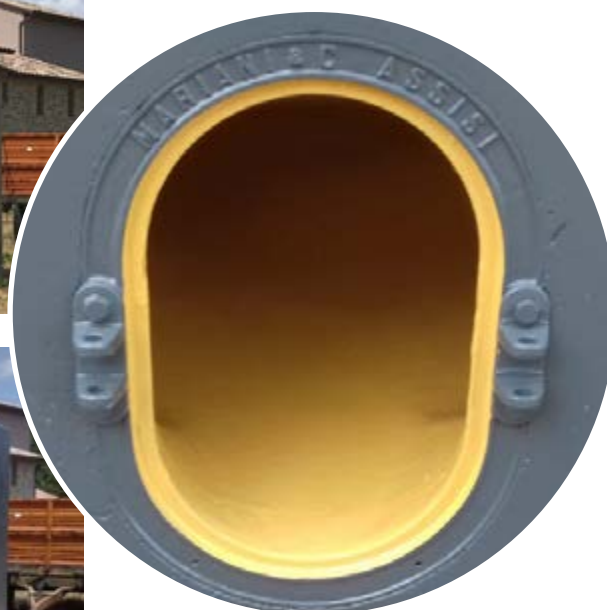
RIPRISTINO PAVIMENTAZIONE: TENUTA "COCCI GRIFONI"

Lavori di ripristino della pavimentazione interna della cantina

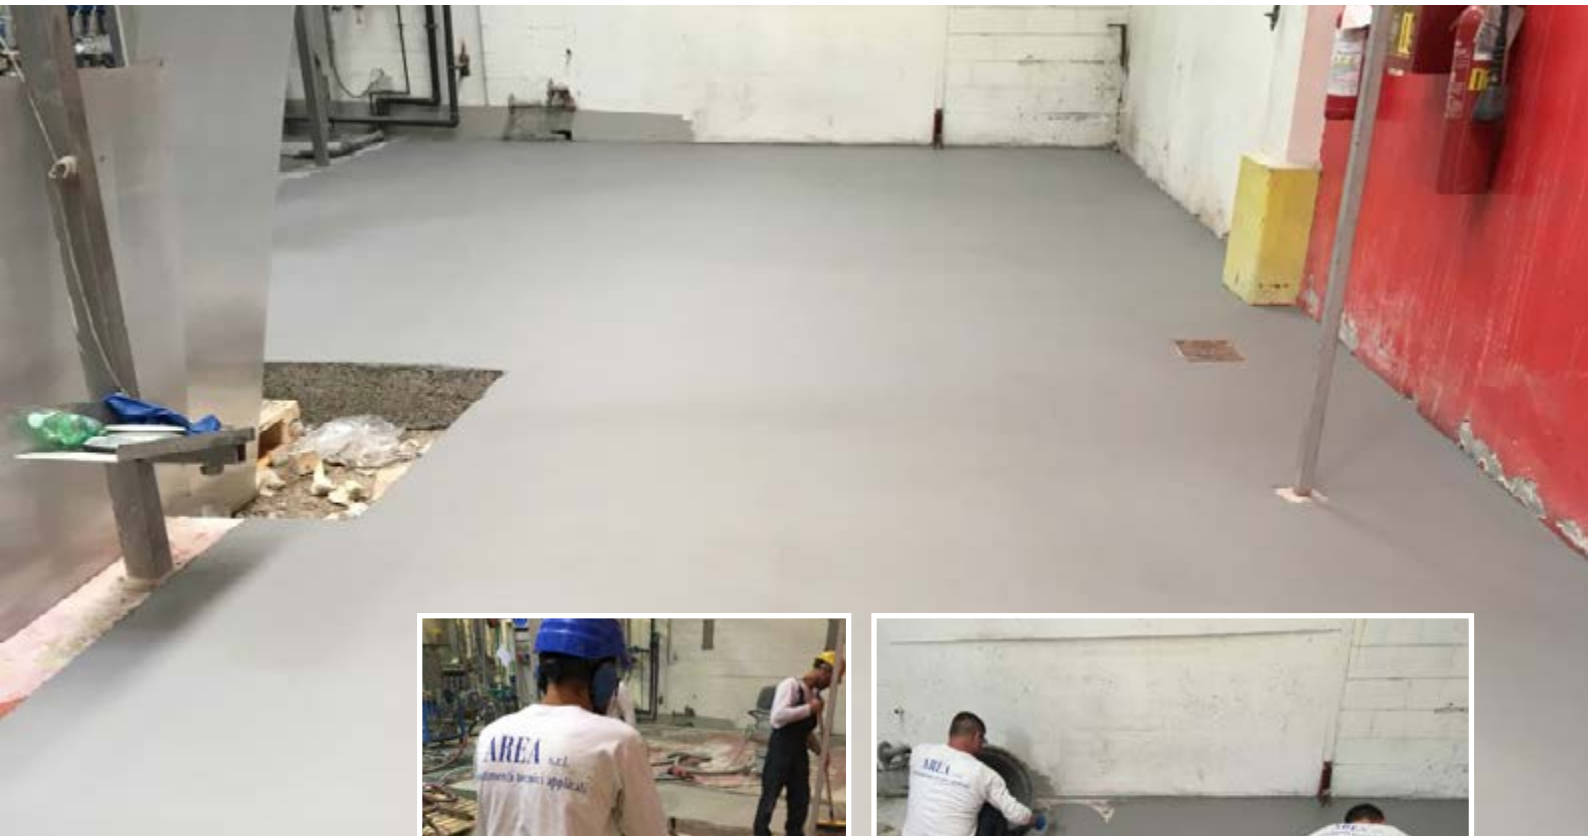
Preparazione
e posa
del
poliuretano
cemento

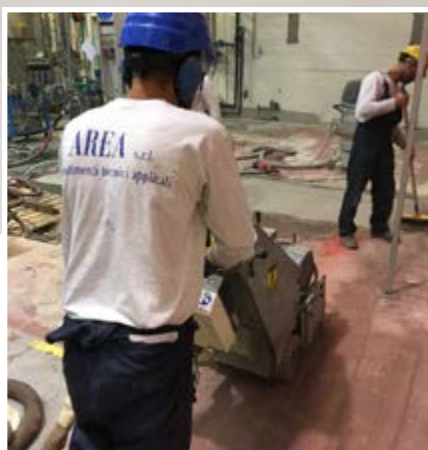
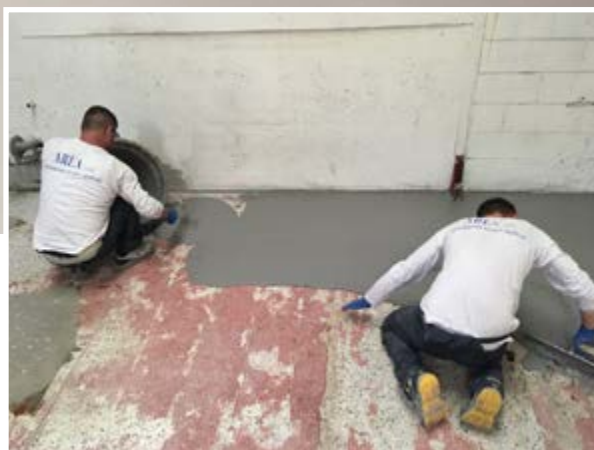
FASI DI LAVORAZIONE DI UN PAVIMENTO IN POLIURETANO-CEMENTO

Operazioni svolte solo da personale adeguatamente formato e specializzato.

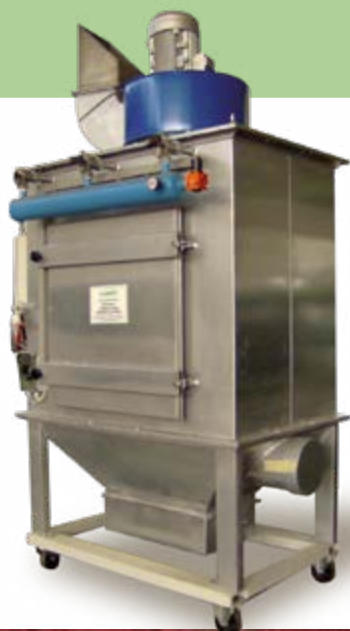
La sabbiatura è la fase più importante nella preparazione delle superfici.

Il nostro ABBATTITORE DI POLVERI CAMIT ci consente di:

- **Ridurre del 98% le polveri negli ambienti interessati dalle lavorazioni.**
- **Evitare di proteggere gli arredi e le attrezzature ivi presenti.**
- **Evitare la pulizia straordinaria del locali a fine cantiere.**

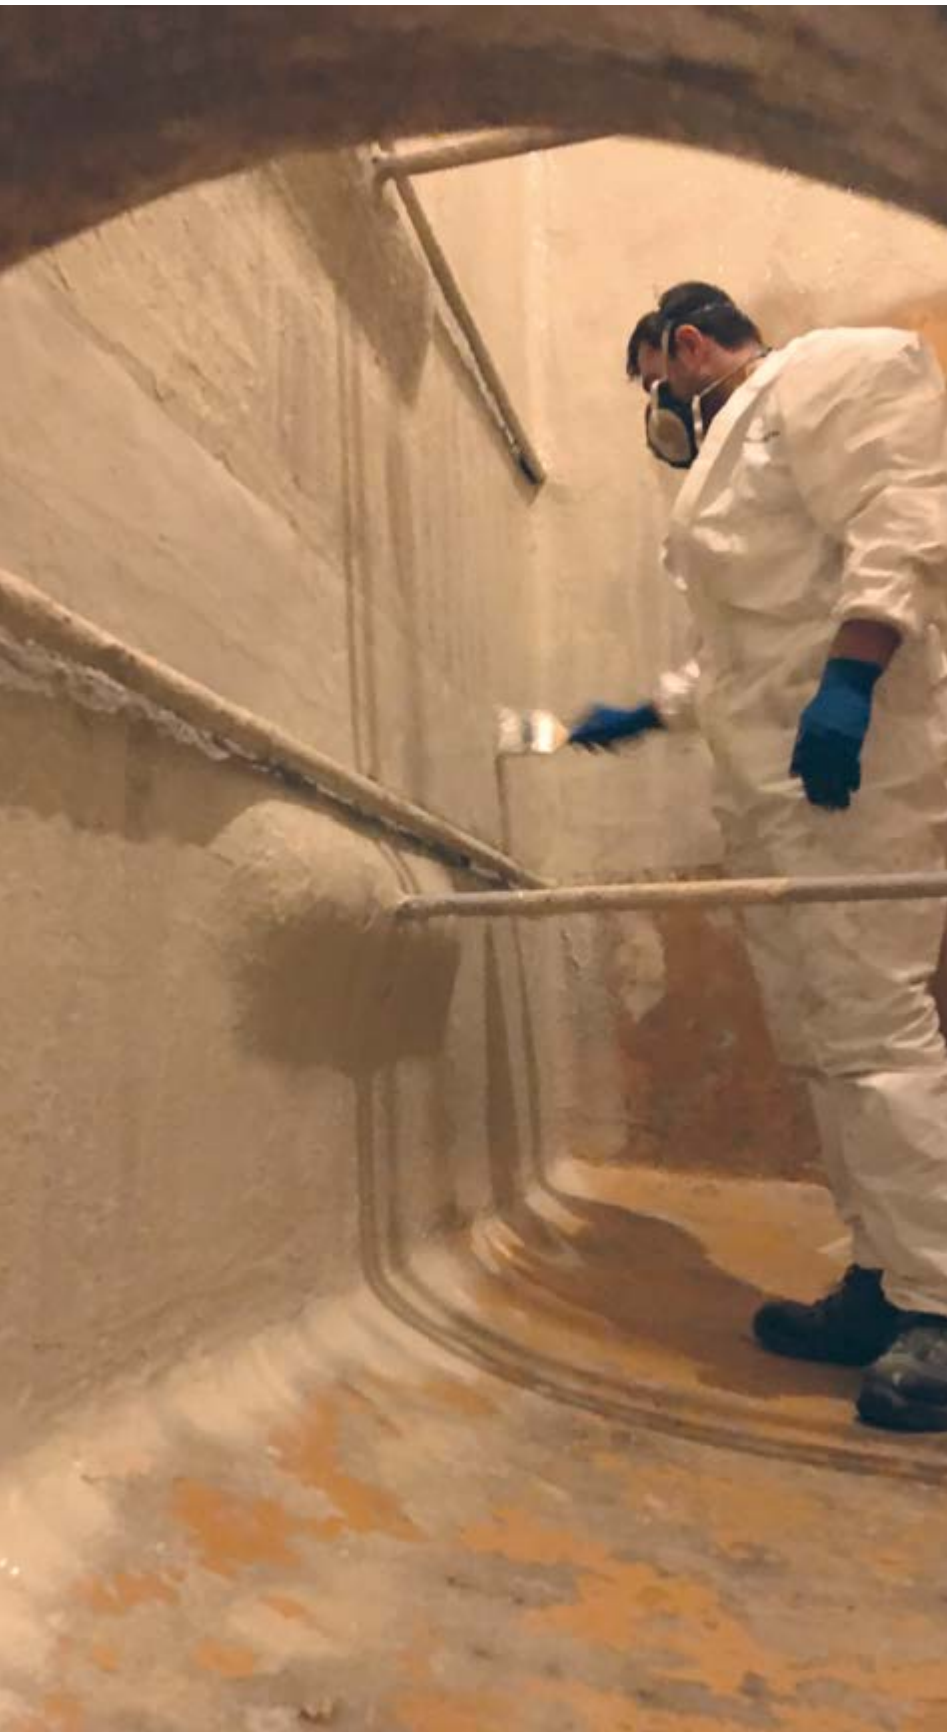
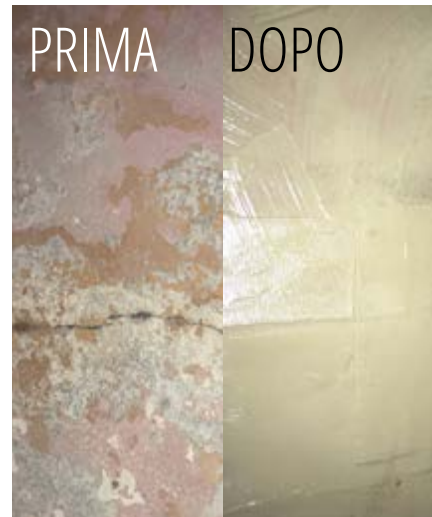
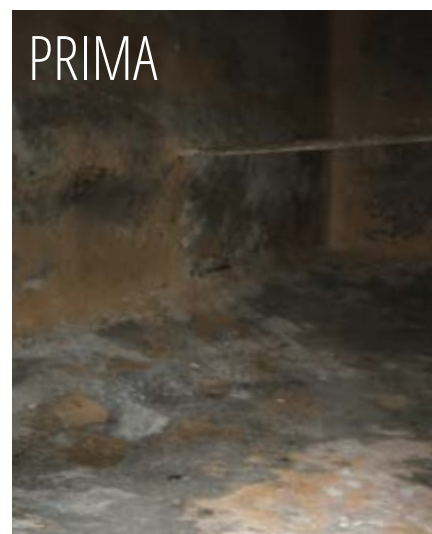
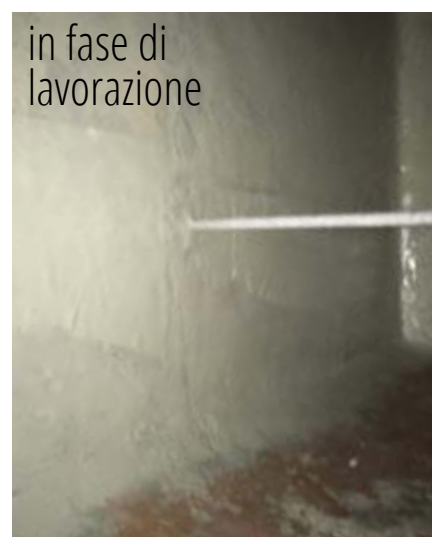
CANTINA "LUNGAROTTI"

Riparazione lesioni interne vasche in cemento e successiva vetrificazione e installazione di chiusini in acciaio inox

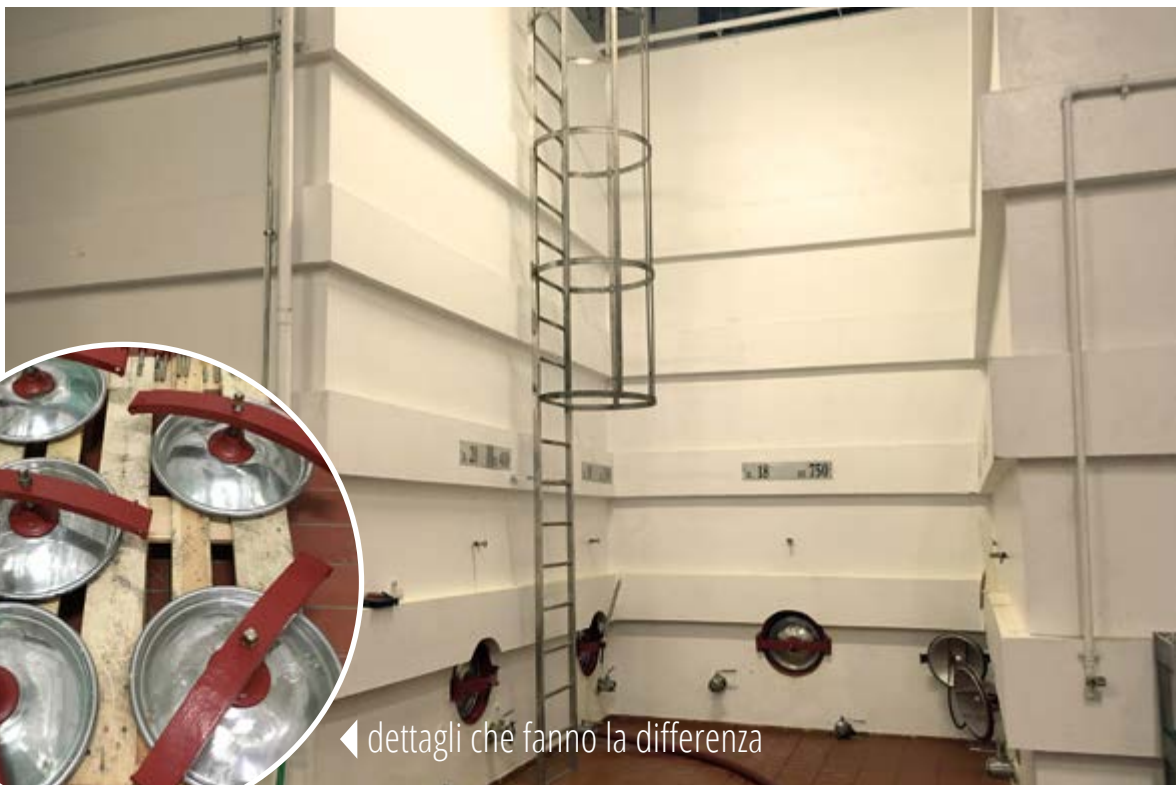
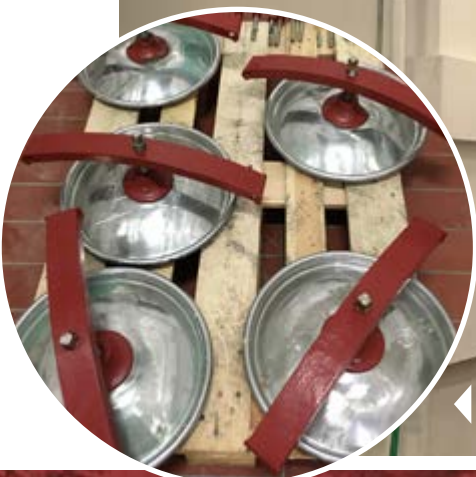
Installazione di
chiusini
in acciaio inox

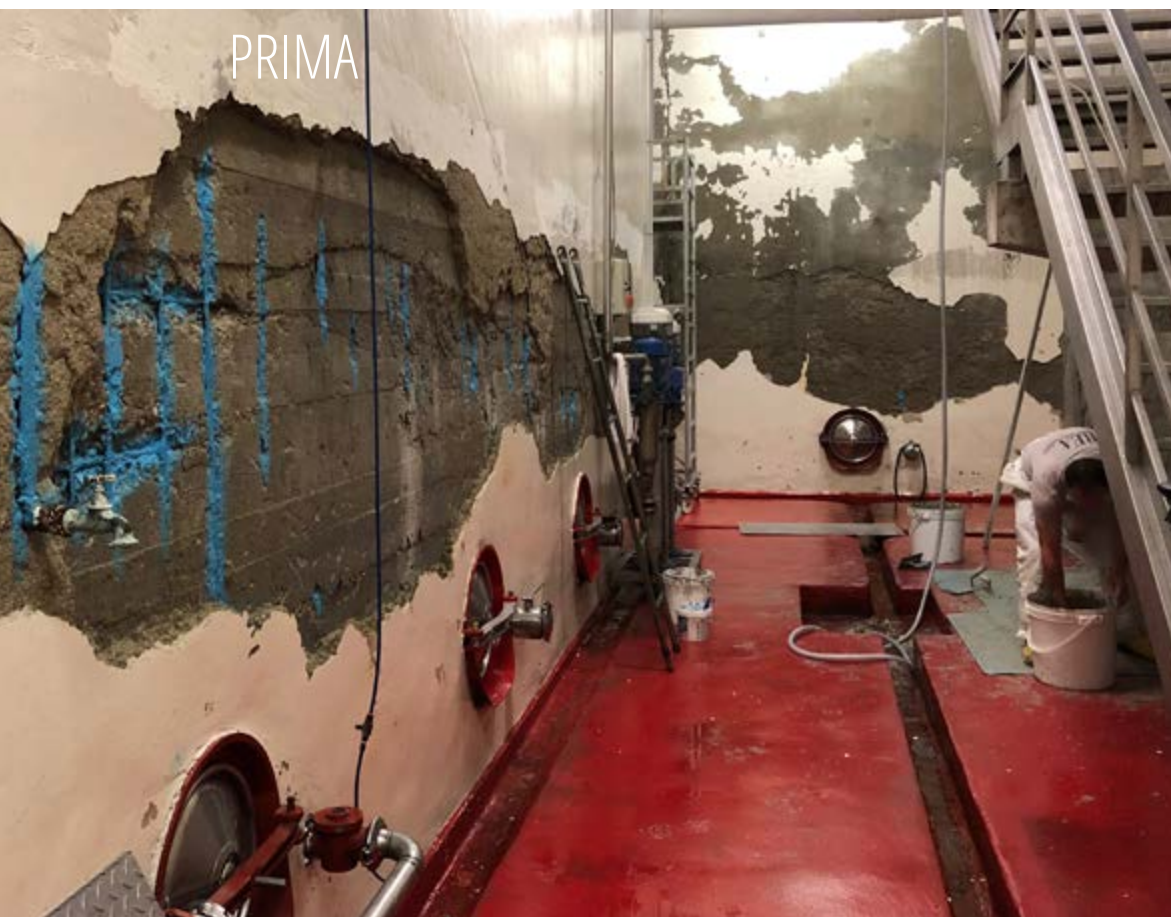
Cantina Sociale in Abruzzo

Rimozione intonaci ammalorati, protezione ferri di armatura ossidati, ripristino intonaci e verniciatura finale delle pareti con resine epossidiche.

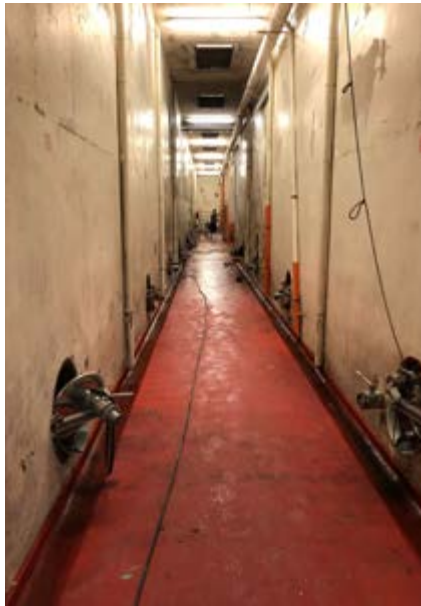
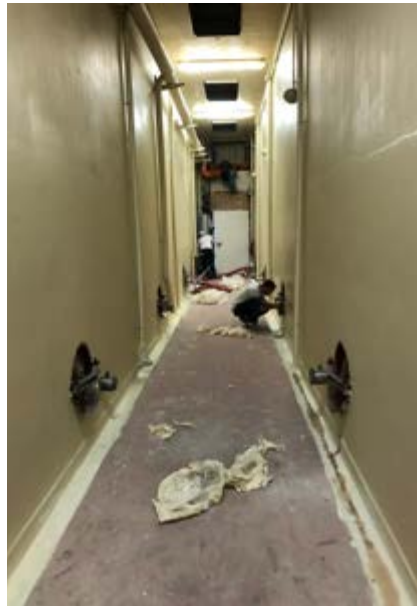
Cantina Sociale in Abruzzo

Ripristino
pavimentazione e
canaline di scolo
con applicazione
protettivo contro
umidità di risalita
e multistrato
epossidico con
finitura leggermente
antisdrucchiolo.

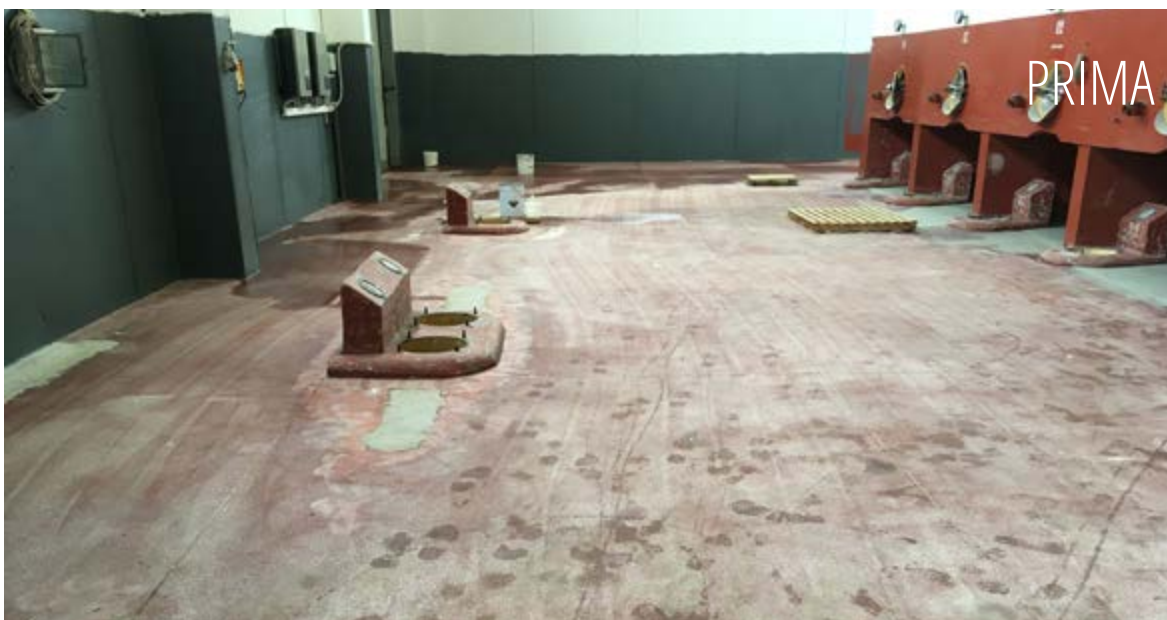
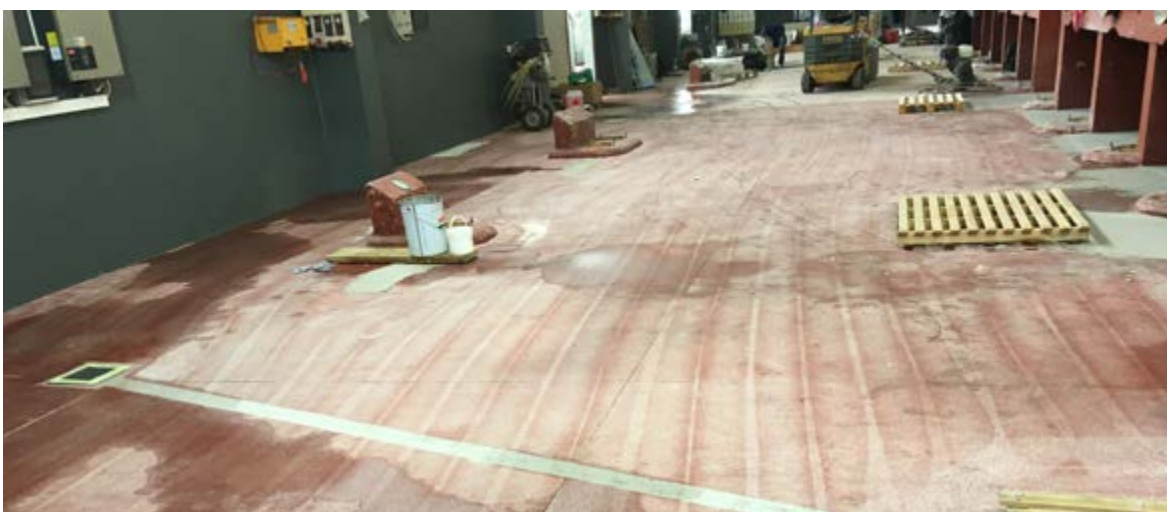
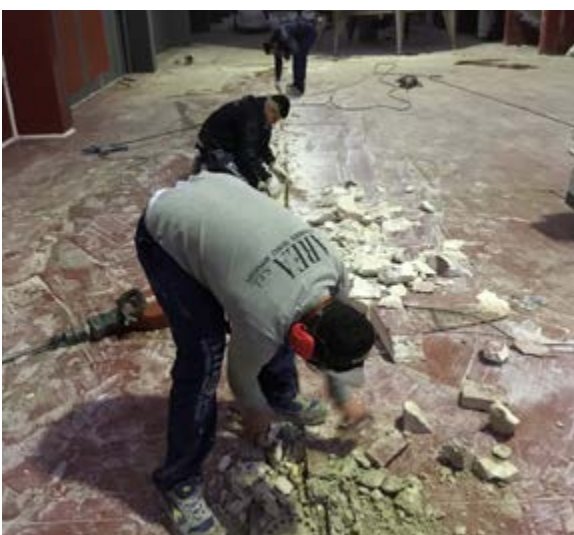
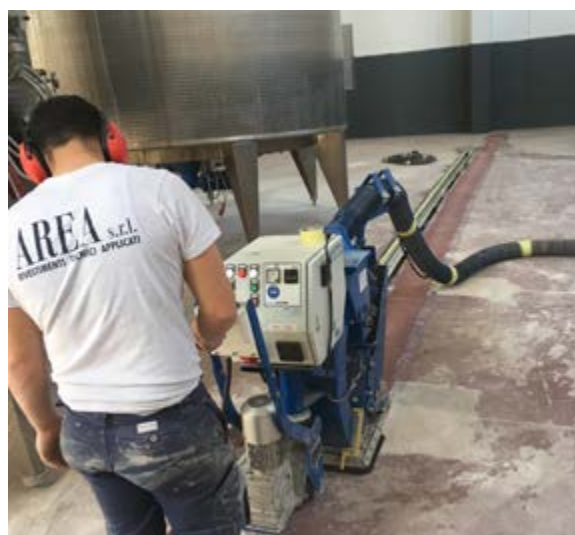
PAVIMENTAZIONE "TENUTA TRE GEMME"

Creazione pendenze in seguito a mappatura quote con innalzamento pavimento tramite massetto di pendenza in resina pura e quarzi in curva granulometrica. Successiva applicazione di multistrato epossidico.

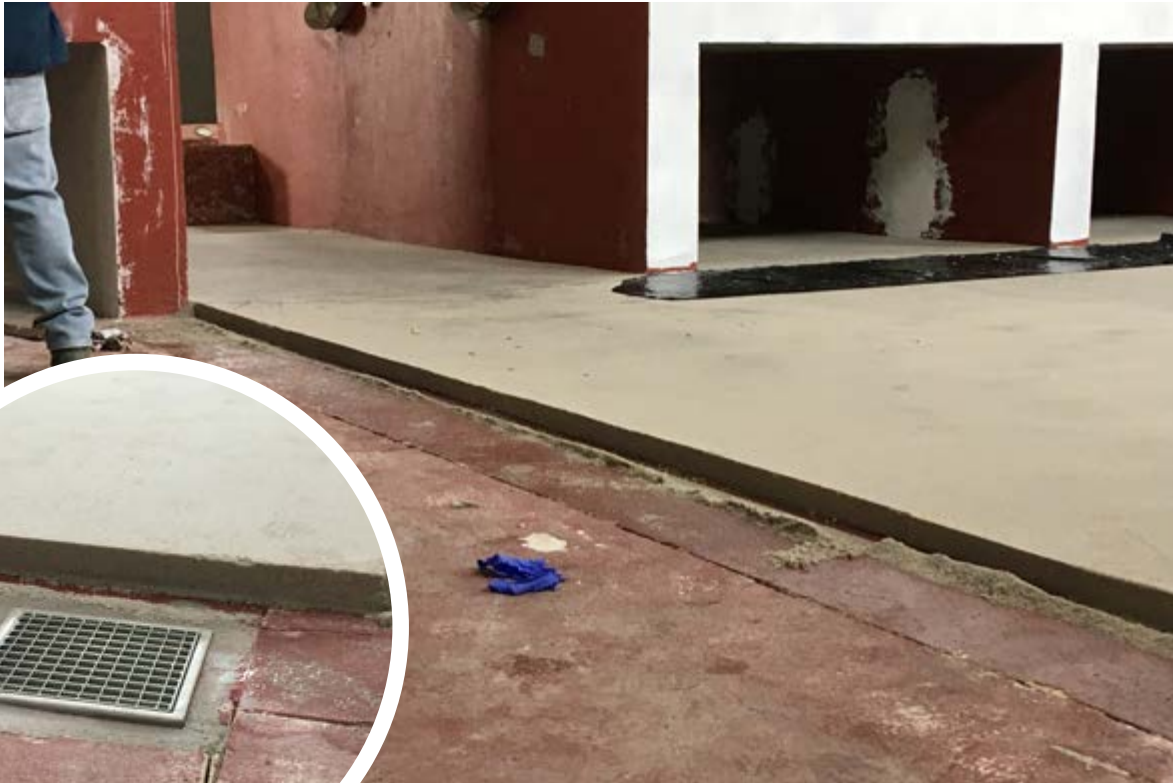
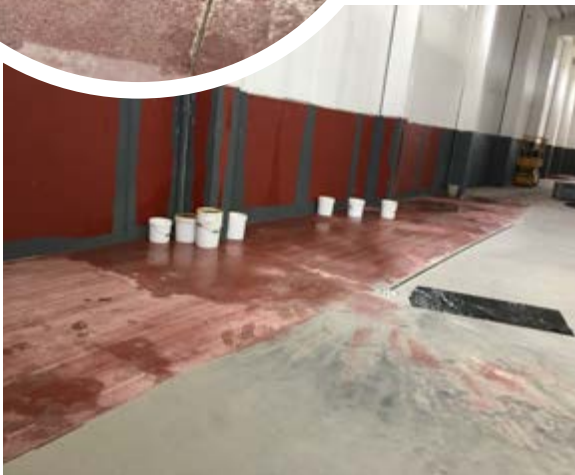
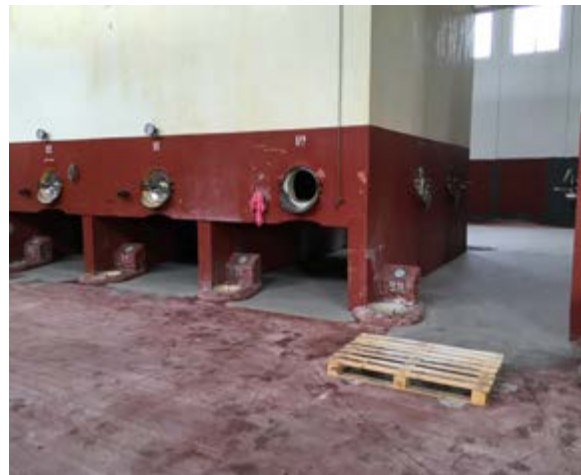
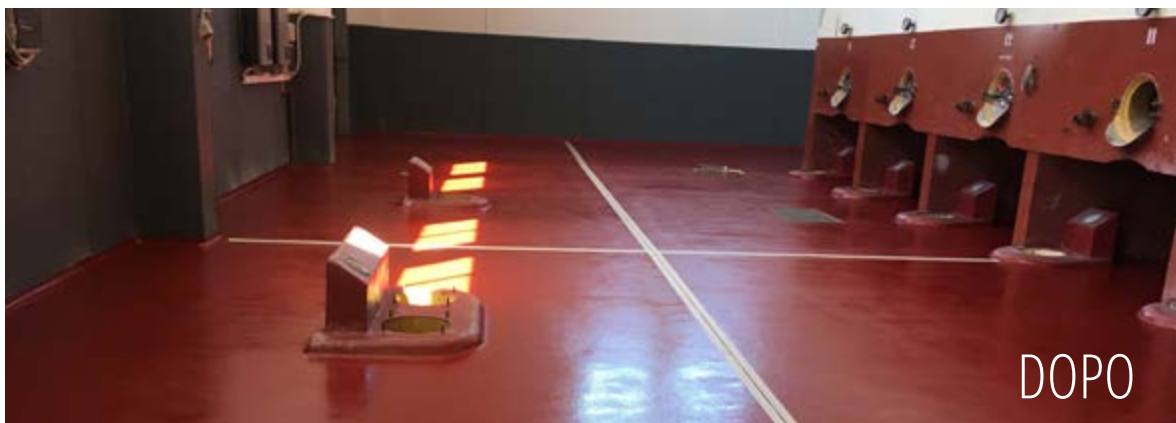
PAVIMENTAZIONE "TENUTA TRE GEMME"

Taglio, demolizione e posa di pozzetti e canaline carrabili in acciaio inox sia con fessura che con griglia.

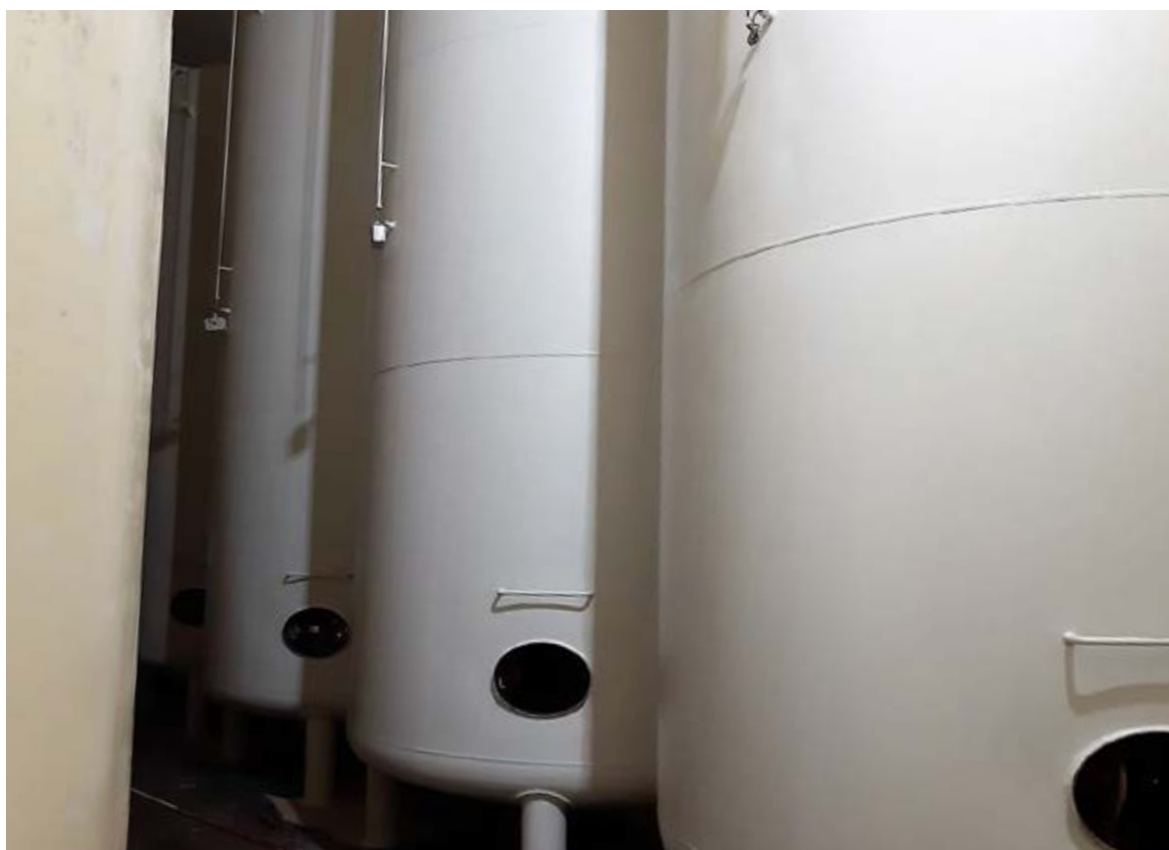
CANTINE BIGI

Ripristino silos ammalorati, sabbiatura - vetrificazione e verniciatura esterna per rimettere a nuovo questi silos. Lavori eseguiti direttamente in cella frigorifera a 10°C.

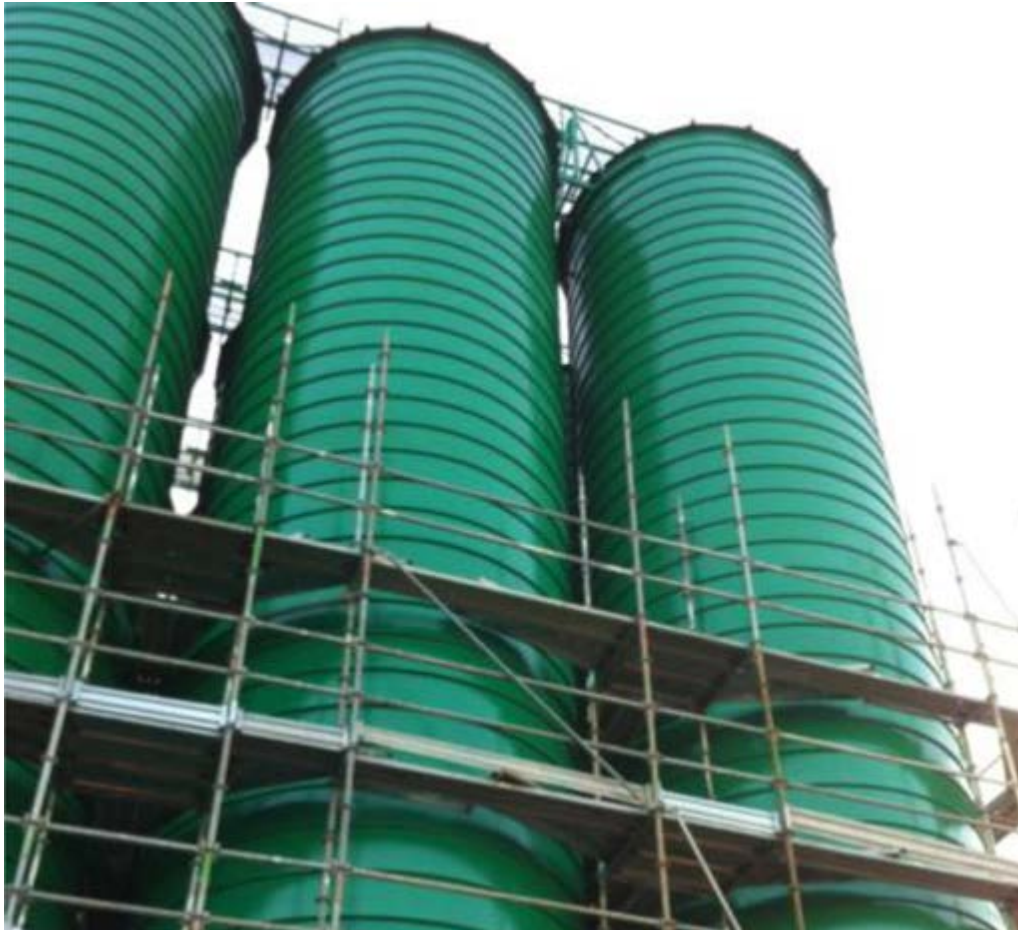
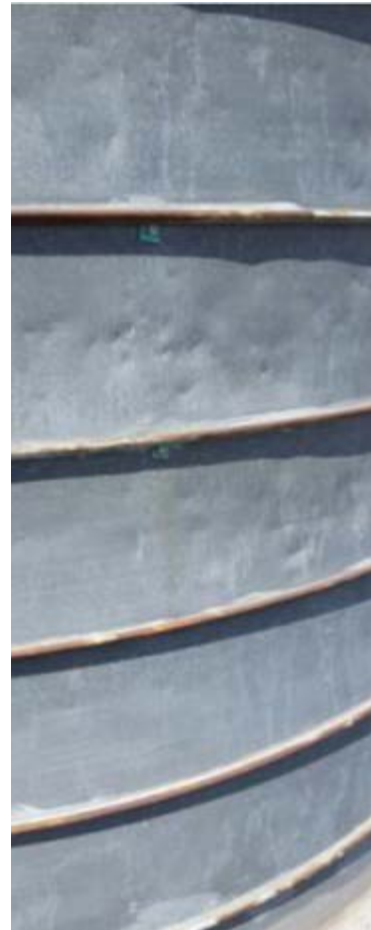
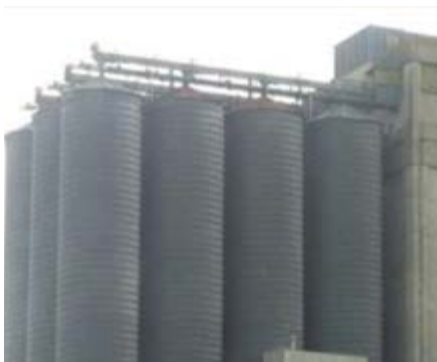
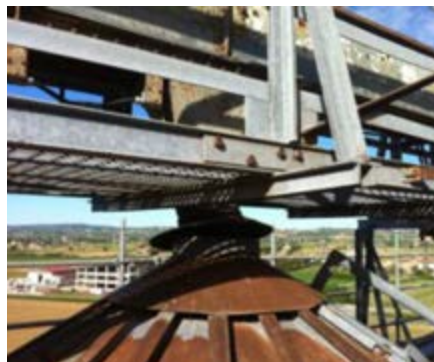
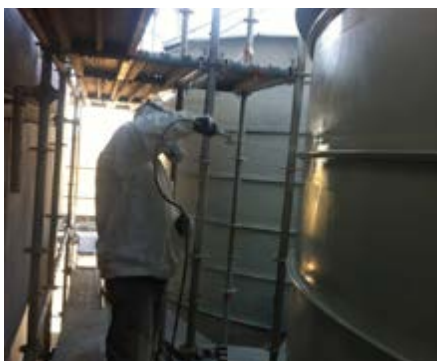
RIPRISTINO VERNICIATURE "MANGIMIFICIO GRIGI" (PG)

Sono stati trattati 12 Silos in acciaio zincato ammalorato, tutte le carpenterie e le passerelle, con una preparazione superfici eseguita con idropulizia ad alta pressione (750bar) e applicazione a spruzzo di ciclo anticorrosione PPG Sigma Coating.

Le zone fortemente arrugginite sono state preparate prima con una spazzolatura meccanica localizzata allo scopo di rimuovere l'ossido affiorante.
